# **Verduurzaming bollenteelt Drentsche Aa**

## ***Rapportage 2020 - 2021***

Auteur(s): Yvonne Gooijer & Roy Gommer (CLM) en Weijnand Saathof (HLB)

Publicatienr.: CLM-1115

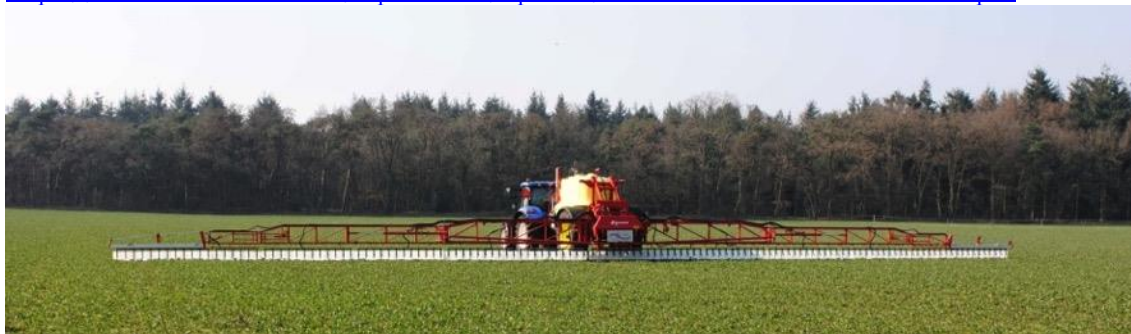
Twee telers maken gebruik van deze techniek, waarbij de spuitboom dicht op het gewas zit: 25/30 cm i.p.v. 50cm. Dit vermindert de mate van drift tot wel 99%. Ervaringen van telers m.b.t. de spuit zelf zijn goed. Het grootste probleem dat één van de twee telers ervaart zijn de steeds veranderende regels omtrent de spuitdoppen. Hierdoor moet hij regelmatig nieuwe spuitdoppen aanschaffen voor dit type spuit.

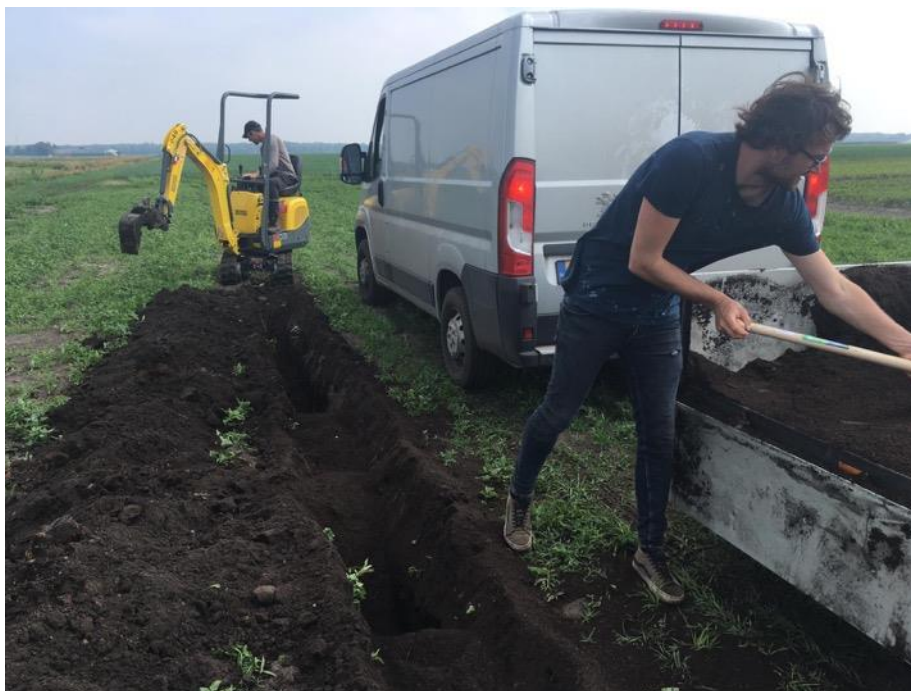
De greppel is gegraven met behulp van een kraantje met een smalle graafbek (figuur 4.2). Vervolgens zijn op de plaatsen M1 en M2 emmers ingegraven, zodat hier water kan worden verzameld dat later kan worden geanalyseerd. Onder in emmers is een steen geplaatst, zodat de emmer tijdens het vollopen van de greppel op zijn plek blijft (figuur 4.3). Tussen M1 en M2 is de greppel gevuld met compost. Om te voorkomen dat de emmers naast de compost vollopen met compost is er een net geplaatst langs de compost om zo de compost op zijn plaats te houden. Op de plaats van M2 is tevens gebruik gemaakt van een buis die vanuit de compost in de emmer loopt. Over deze buis is gaas gespannen om zo te voorkomen dat er compost in de emmer loopt.

Figuur 4.2: Aanleg infiltratiegreppel m.b.t. van kraan. De compost werd vanaf de kar in de greppel geschept.

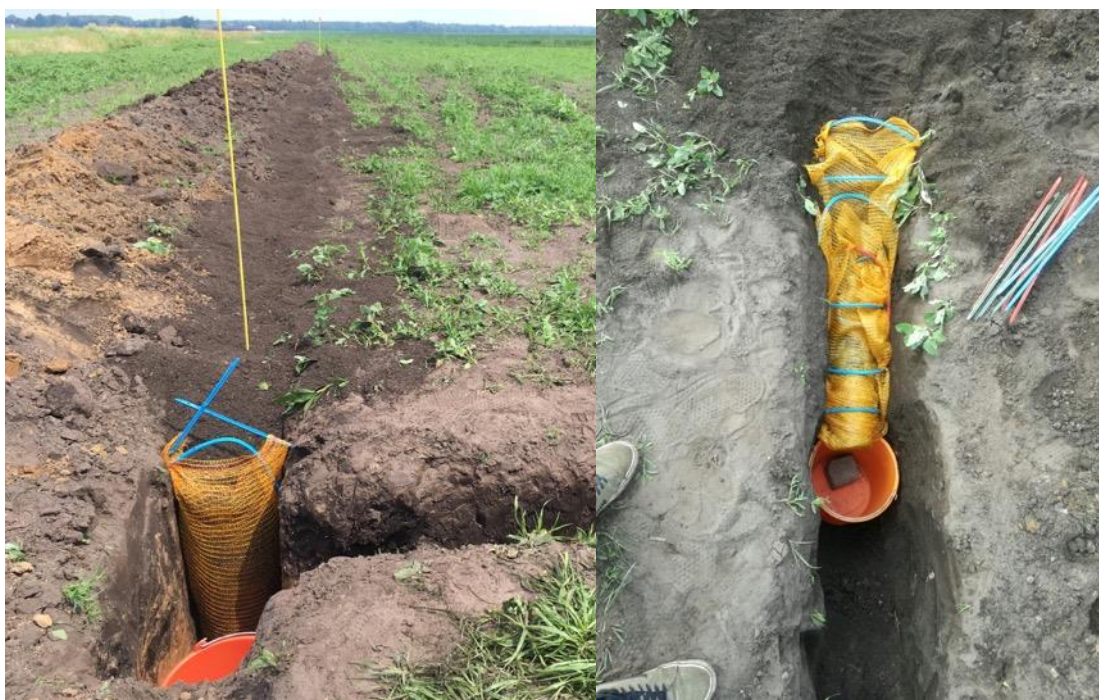
Figuur 4.3: Plaatsing emmers en netten om te voorkomen dat de compost in de emmer loopt. Op de rechter afbeelding is de buis die vanuit de compost in de emmer loopt te zien (M2).

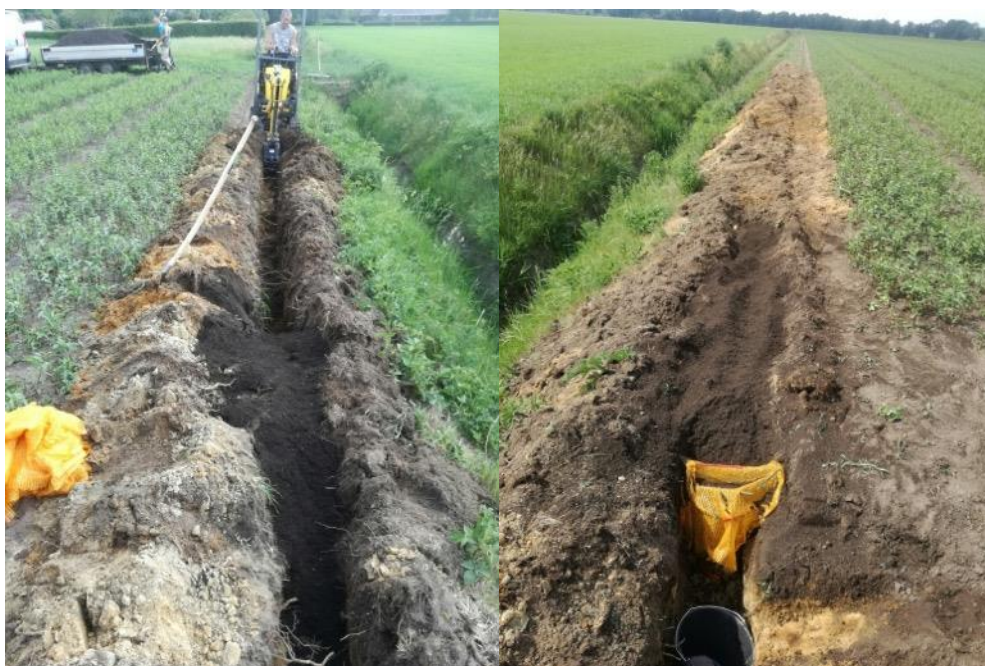
Voor het aanleggen is dezelfde methode/zijn dezelfde technieken gehanteerd als voor het aanleggen van de greppel bij teler 1 (figuur 4.5).

Figuur 4.5: Aanleg greppels bij teler 2.

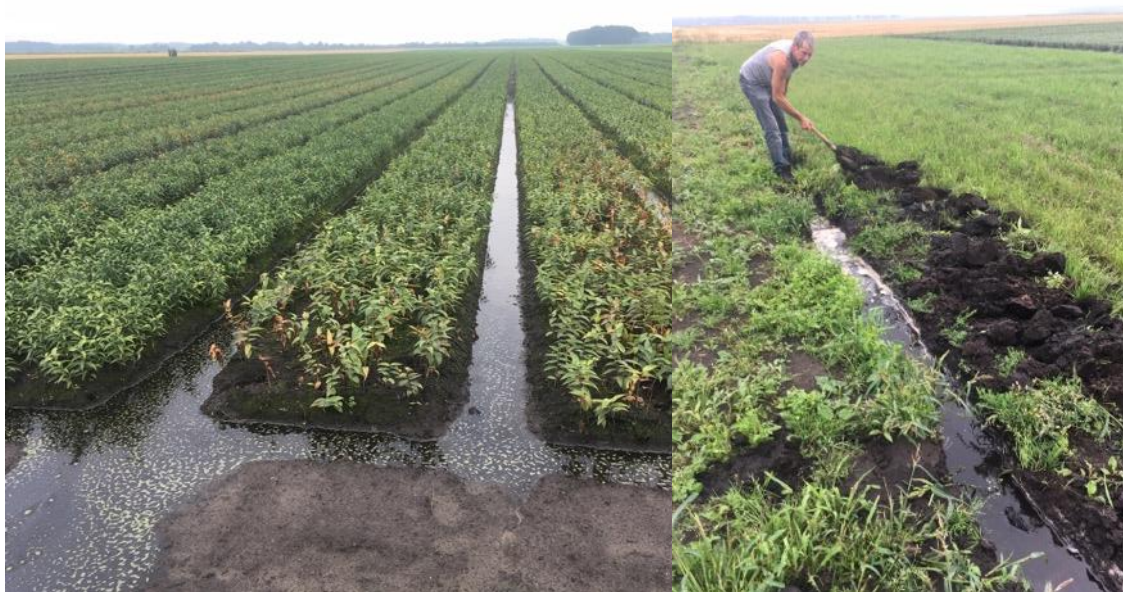
Helaas functioneerde de greppel niet zoals vooraf gedacht. Bij de greppel van teler 1 stroomde het water bij een hevige bui niet door de compost, maar hoopte zich op voor de compost. Hierdoor liep het water niet door de greppel met als gevolg dat het erg nat werd op het perceel (figuur 4.6). Uiteindelijk is besloten om een deel van de compost te verwijderen om zo het water kwijt te kunnen. Bij de greppel van teler 2 heeft dit niet tot problemen geleid, aangezien het hier vrij droog was en er geen afspoeling optrad.

Figuur 4.6: Het water hoopt zich op voor de compost met als gevolg dat het terugstroomt naar het perceel.

Aangezien het water zich ophoopte hebben we helaas geen monster kunnen nemen op meetpunt 2 en 3 bij teler 1. Bij teler 2 hebben we helemaal geen monster kunnen nemen, vanwege een gebrek aan water. Enkel op meetpunt 1 bij teler 1 is een monster genomen op 1 moment in de tijd. Reden hiervoor was het relatief droge jaar, waarbij de condities slechts op één moment geschikt waren om een monster te nemen (voldoende water). Het effect van de greppel gevuld met compost hebben we dus niet kunnen testen. Het bemonsterde water betreft water wat direct afkomstig is van afspoeling van het perceel. De aangetroffen middelconcentraties zijn vergeleken met de waterkwaliteitsnormen. Op basis van die vergelijking zijn de volgende stoffen hierin normoverschrijdend aangetroffen:

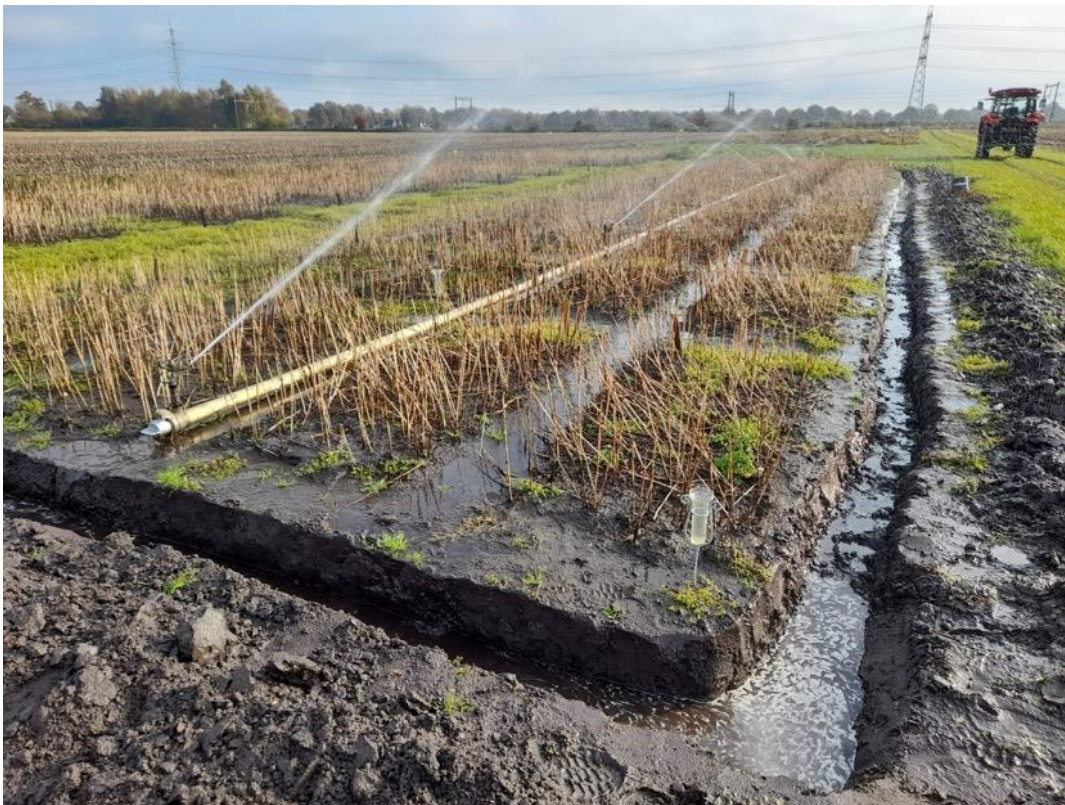
In totaal hebben we gedurende 33 minuten en 30 seconden lang beregend (figuur 5.2). Vlak voordat de beregening werd ingezet zijn beide camera's geactiveerd. Tijdens de beregening werd alles nauwlettend gevolgd en zijn verschillende zaken genoteerd, zoals het moment waarop het water begon af te spoelen, het moment waarop het water in de emmer begon te stromen en het moment waarop de eerste emmer volledig gevuld was.

Figuur 5.2: Uitvoering afspoelingsproef.
